BETÆNKNING II  
OM  
"RF. 2"s FORLIS

Afgivet af den af  
industriministeren den 20. maj 1983  
nedsatte kommission

BETÆNKNING NR. 1005  
KØBENHAVN 1984

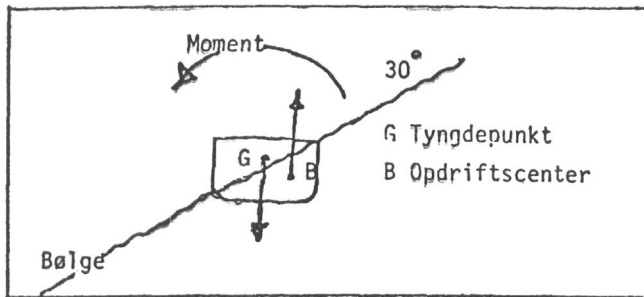
De normale stabilitetskriterier og beregningsmetoder (GZ kurver) er ikke særlig relevante eller brugbare ved bedømmelse af et fartøjs overlevelsessevner under disse forhold.

- dels fordi den dynamiske påvirkning har en meget stor indflydelse
- dels fordi vandoverfladen i de fleste tilfælde er langt fra vandret. (Se figur).

Opdrift og vagt danner tilsammen et moment som får fartøjet til at krænge mod bølgedal.

Jo bedre stabiliteten er i gangs forstand (skrogstabilitet) jo kraftigere vil krængningen være.

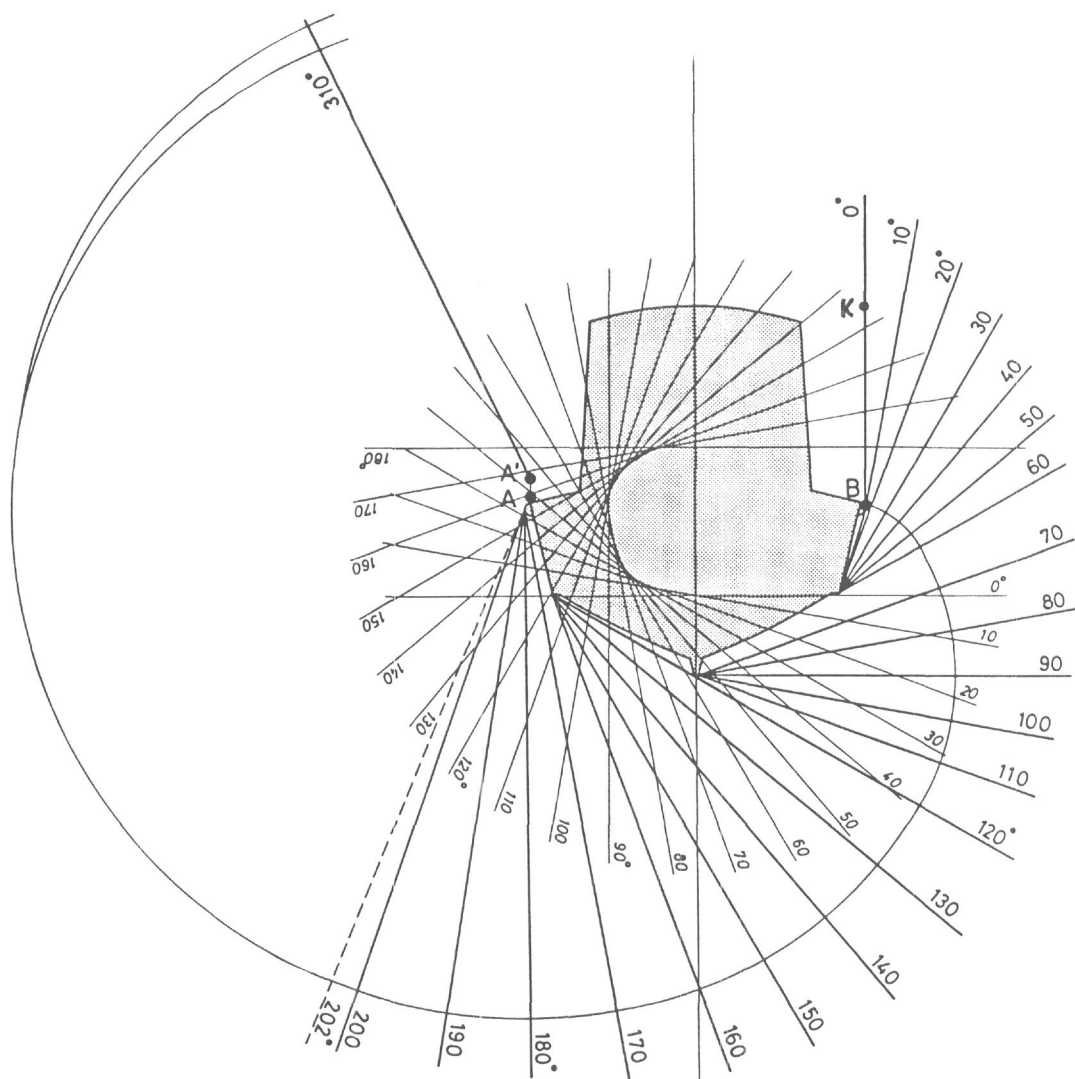
Fig. 3-1 Stropafviklediagram. Diagrammet viser afviklingen af en tovstrop fastgjort ved punkt A, ført under bunden på fartøjet og havende sidste røingspunkt ved punkt B ved fenderlisten om BB. Punkt A er beliggende ved fod af gelænderscepter. I sidste fase (bid 326) forskydes A til A'.

Tykke linier viser stropretningen relativt til fartøjet ved forskellige krængninger. Tynde linier er tilsvarende isokarene vandlinier, idet der er taget hensyn til stropkraftens reduktion af displacementet.

Den indlagte afviklekurve viser punkt B's øjeblikkelige beliggenhed. Ved måling til tilsvarende vandlinie fås B's øjeblikkelige højde hvorfra trækkes højden ved 0°. Herved fås størrelsen "stropafvikling" givet i fig. 4-1 som kurve (B).

Den effektive strolængde kan måles på figuren som afstanden fra øjeblikkelige afviklekant til afviklekurven med tillæg af 2,6 m for afstanden mellem punkterne B og K (se fig. 4-3).

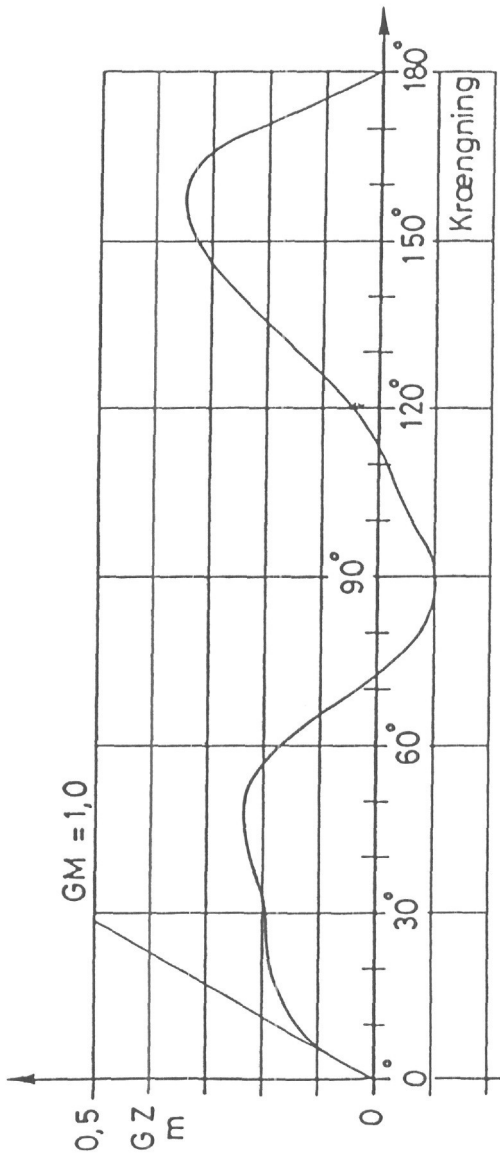
Fig. 4-2 Isokaren stabilitetskurve svarende til  $\Delta = 16$  t og  $GM = 1,0$  m. Kurven er beregnet på DTH ud fra konstruktionsvandlinien og data ifølge Niels Roos ved selvopretningsprøven i Nyborg. Kurven er i denne analyse kun anvendt til beregning af den statiske stropkraft, der kræves for at krænge skibet til  $180^\circ$  ( $g \cdot \Delta \cdot Gz$ )

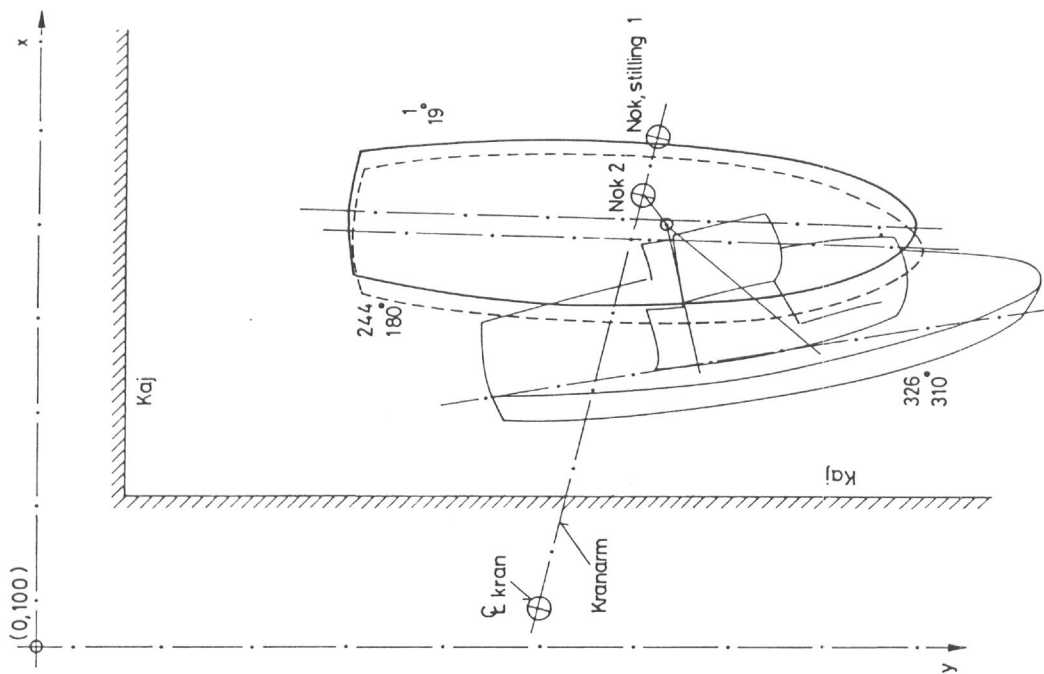
Fig. 4-4 Plan svarende til fig. 4-3.  
ULF's koordinatsystem indlagt.

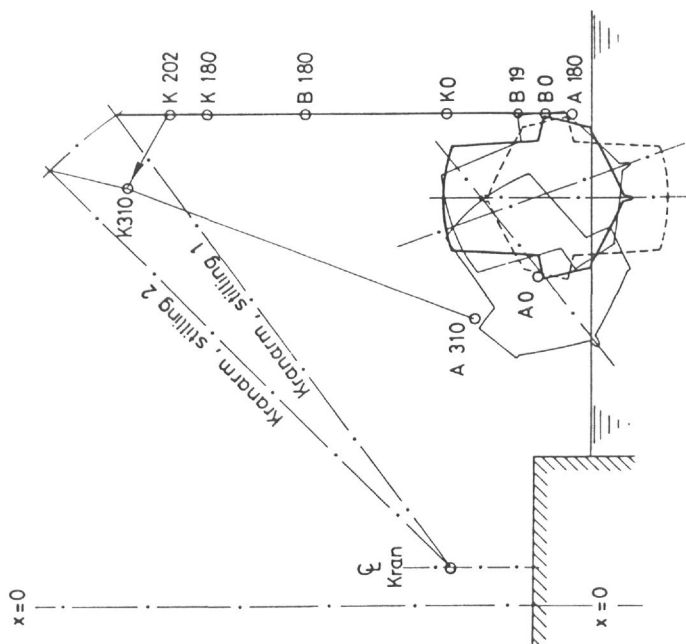
Fig. 4-3 Tverskibs snit af forskellige stadier under forsøget: Placeringen af RF2, og kranens indhugning og bevægelse. ILF's koordinatsystem indlagt.

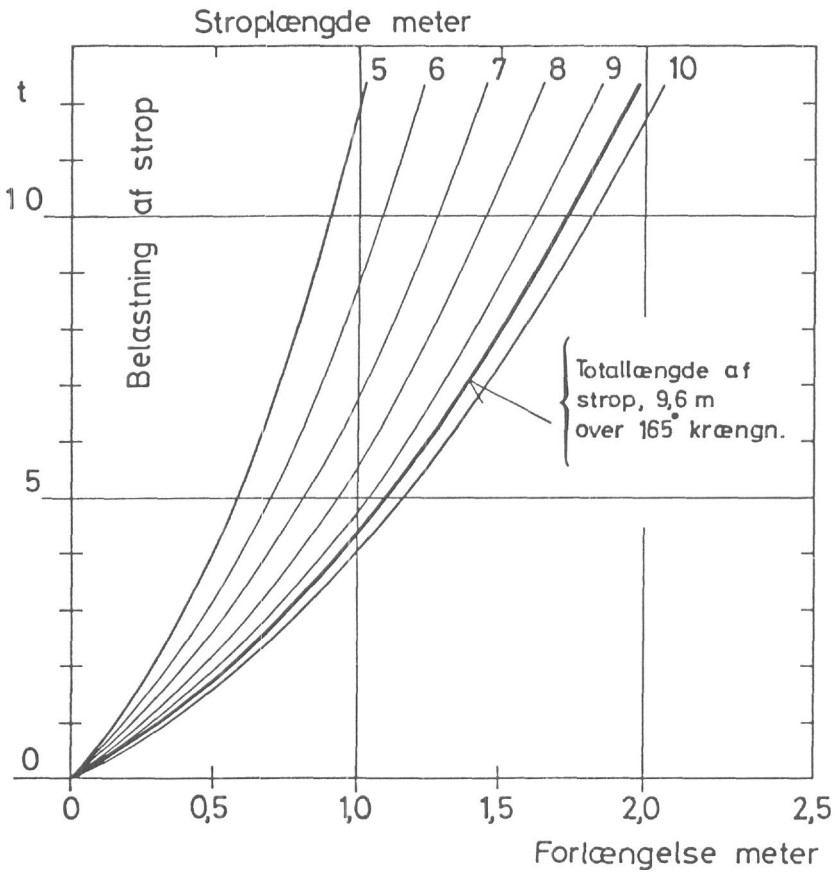
Fig. 4-5 Stroplængde diagram. Sammenhængen mellem forlængelse og belastning på en strop bestående af 2 stk. 28 mm Danaflex, for forskellige effektive stroplængder.
