# BETÆNKNING

<sup>M</sup>/s HANNE S's OG <sup>M</sup>/s TEDDY'S

## FORLIS

BETÆNKNING NR. 470

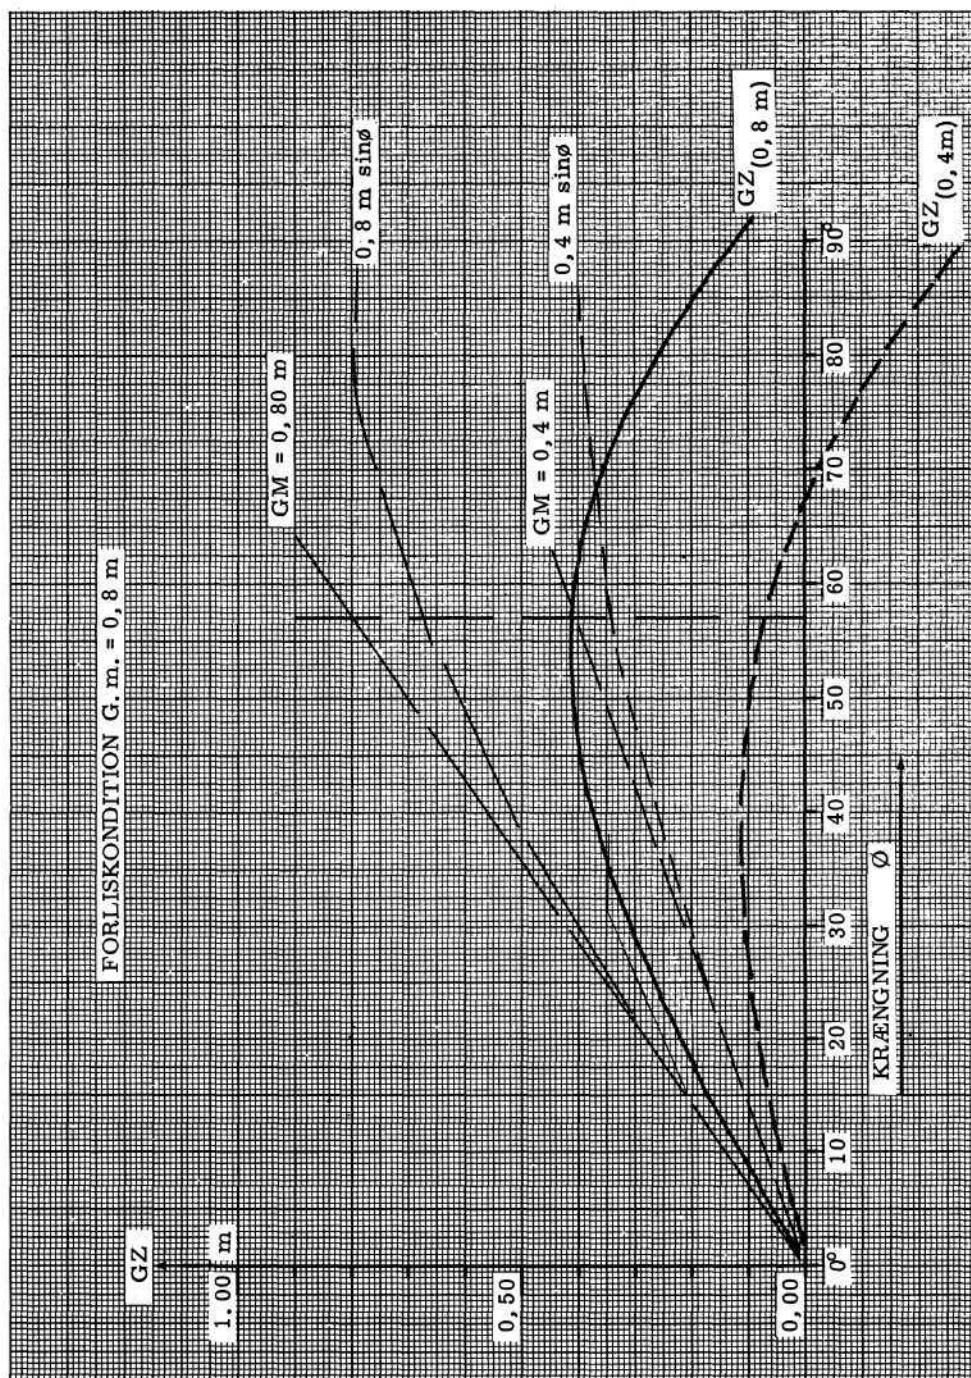
optagne udtalelse af 2. november 1964 fra professor C.W. Prohaska. Det fremgår heraf og af de til udtalelsen knyttede 2 stabilitetskurver, at skibets metacenterhøjde i en kondition svarende til afgang fra lastehavn minus forbrug tilnærmelsesvis er beregnet til 0,95 m. Kurven viser overordentlig rigelig stabilitet\*. Ved nedtrykning som følge af overbrydende sø er stabiliteten derimod så lav, at en ringe forskydning af ladningen eller indtrængen af mindre kvanta frit vand i skibet vil kæntrø dette. Som årsag til forliset opstilles på dette grundlag 2 muligheder: Enten at den overbrydende sø har knust lugen, så vand i store mængder er trængt ind i skibet og bevirket dels ekstra nedtrykning, dels stabilitetstab med krængning som følge, eller at den overbrydende sø har ramt skibet med så stor kraft, at ladningen har forskudt sig momentant mod styrbord og derved bevirket øjeblikkelig kæntring. Professoren mener, at den sidste mulighed må anses som mest sandsynlig, i hvilken forbindelse anføres, at hvis 30 tons af skibets 925 tons ladning forskyder sig ca. 4 m, vil skibet kæntrø øjeblikkeligt. Selv en mindre forskydning har kunnet bevirke kæntring, hvis rummet i bakken har været delvis vandfyldt, og den indstrømmende vandmængde derfor har samlet sig i styrbords side. Muligheden af, at lugen er blevet knust af den overbrydende sø kan dog ikke udelukkes.
