# Betænkning

# KOLDINGHUS

Afgivet af det af  
Boligministeriet den 29. april 1964  
nedsatte Koldinghus-udvalg

BETÆNKNING NR. 535

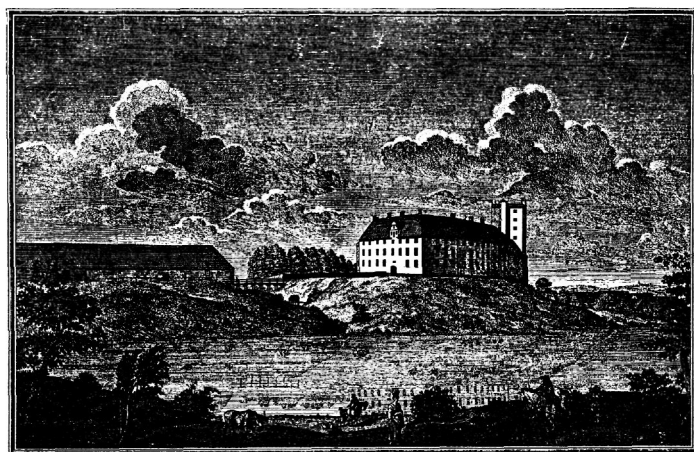
1749. Prospect af det Kongelige Slot ved Kolding. - Vue du Château Royal de Coldingen. - Prospect von dem Königl. Schloß zu Coldingen.

Kolding slot. Thuras Danske Vitruvius. 1749  
I denne skikkelse stod slottet ved branden i 1808.

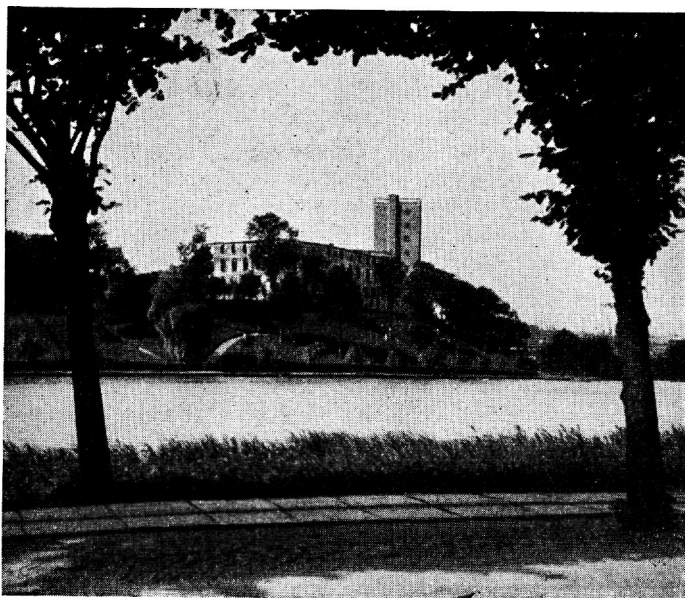
Koldinghus, set fra søen. 1967.

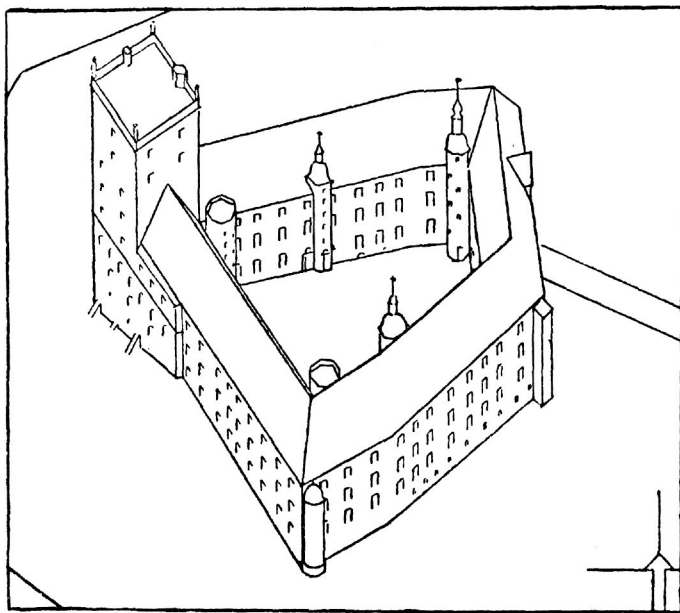
Viggo Morns rekonstruktionstegning. 1938.

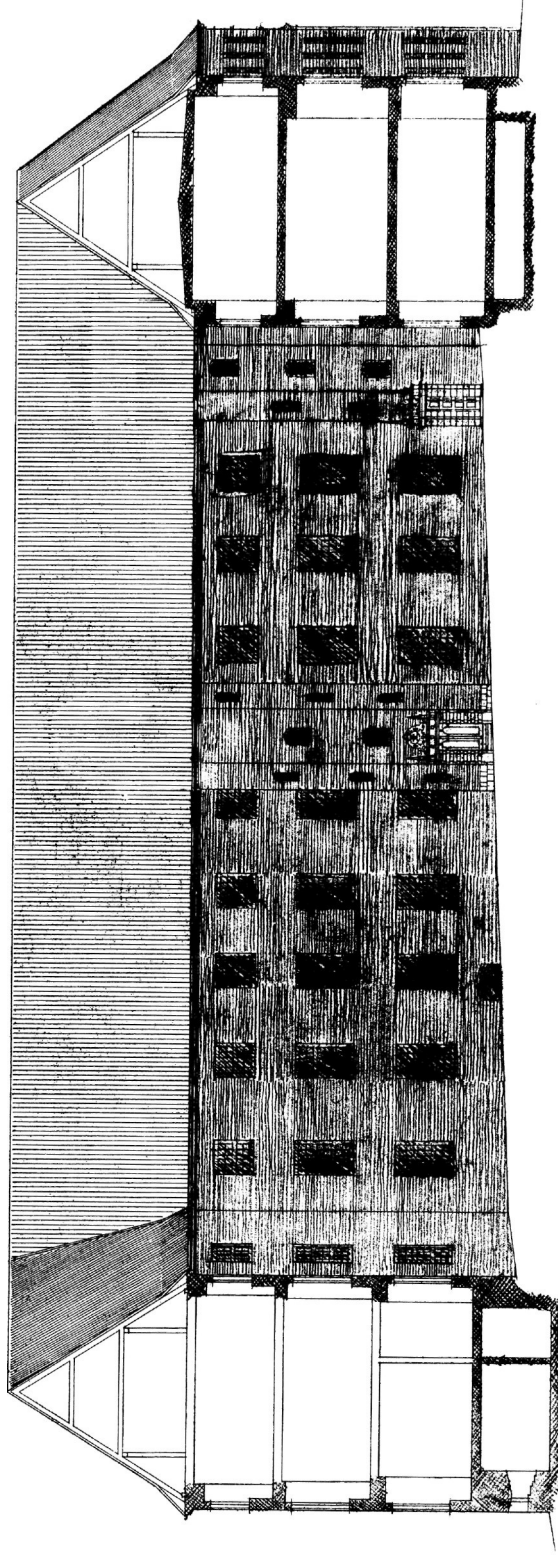
KOLDINGHUS

STORTÅRNS NORDSIDE

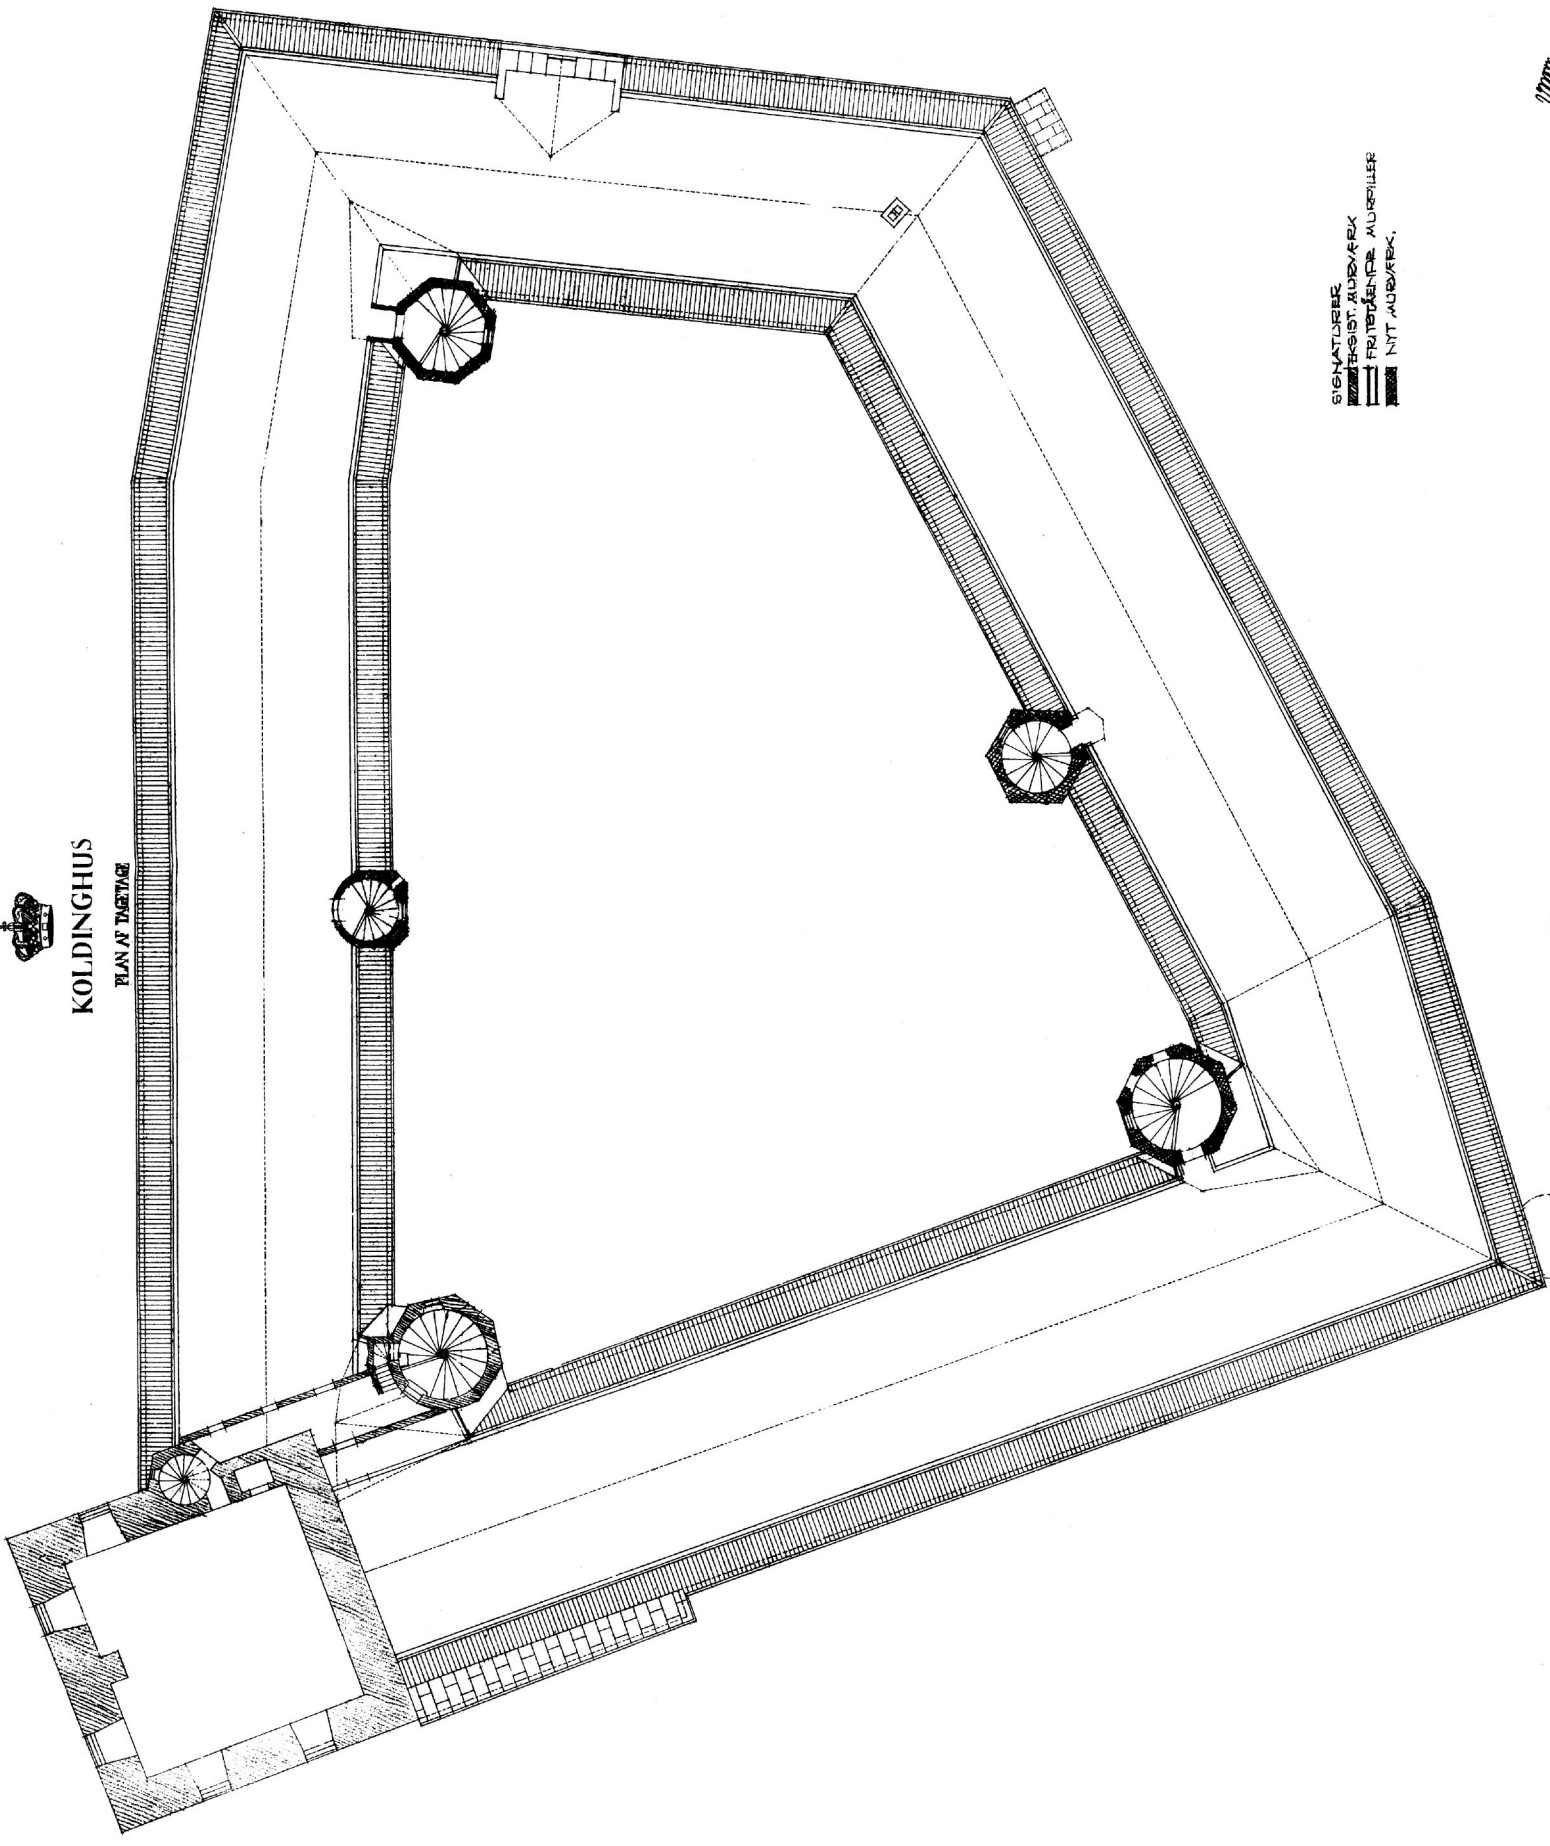
**KOLDINGHUS**  
 PLAN AF TAGEHUSET

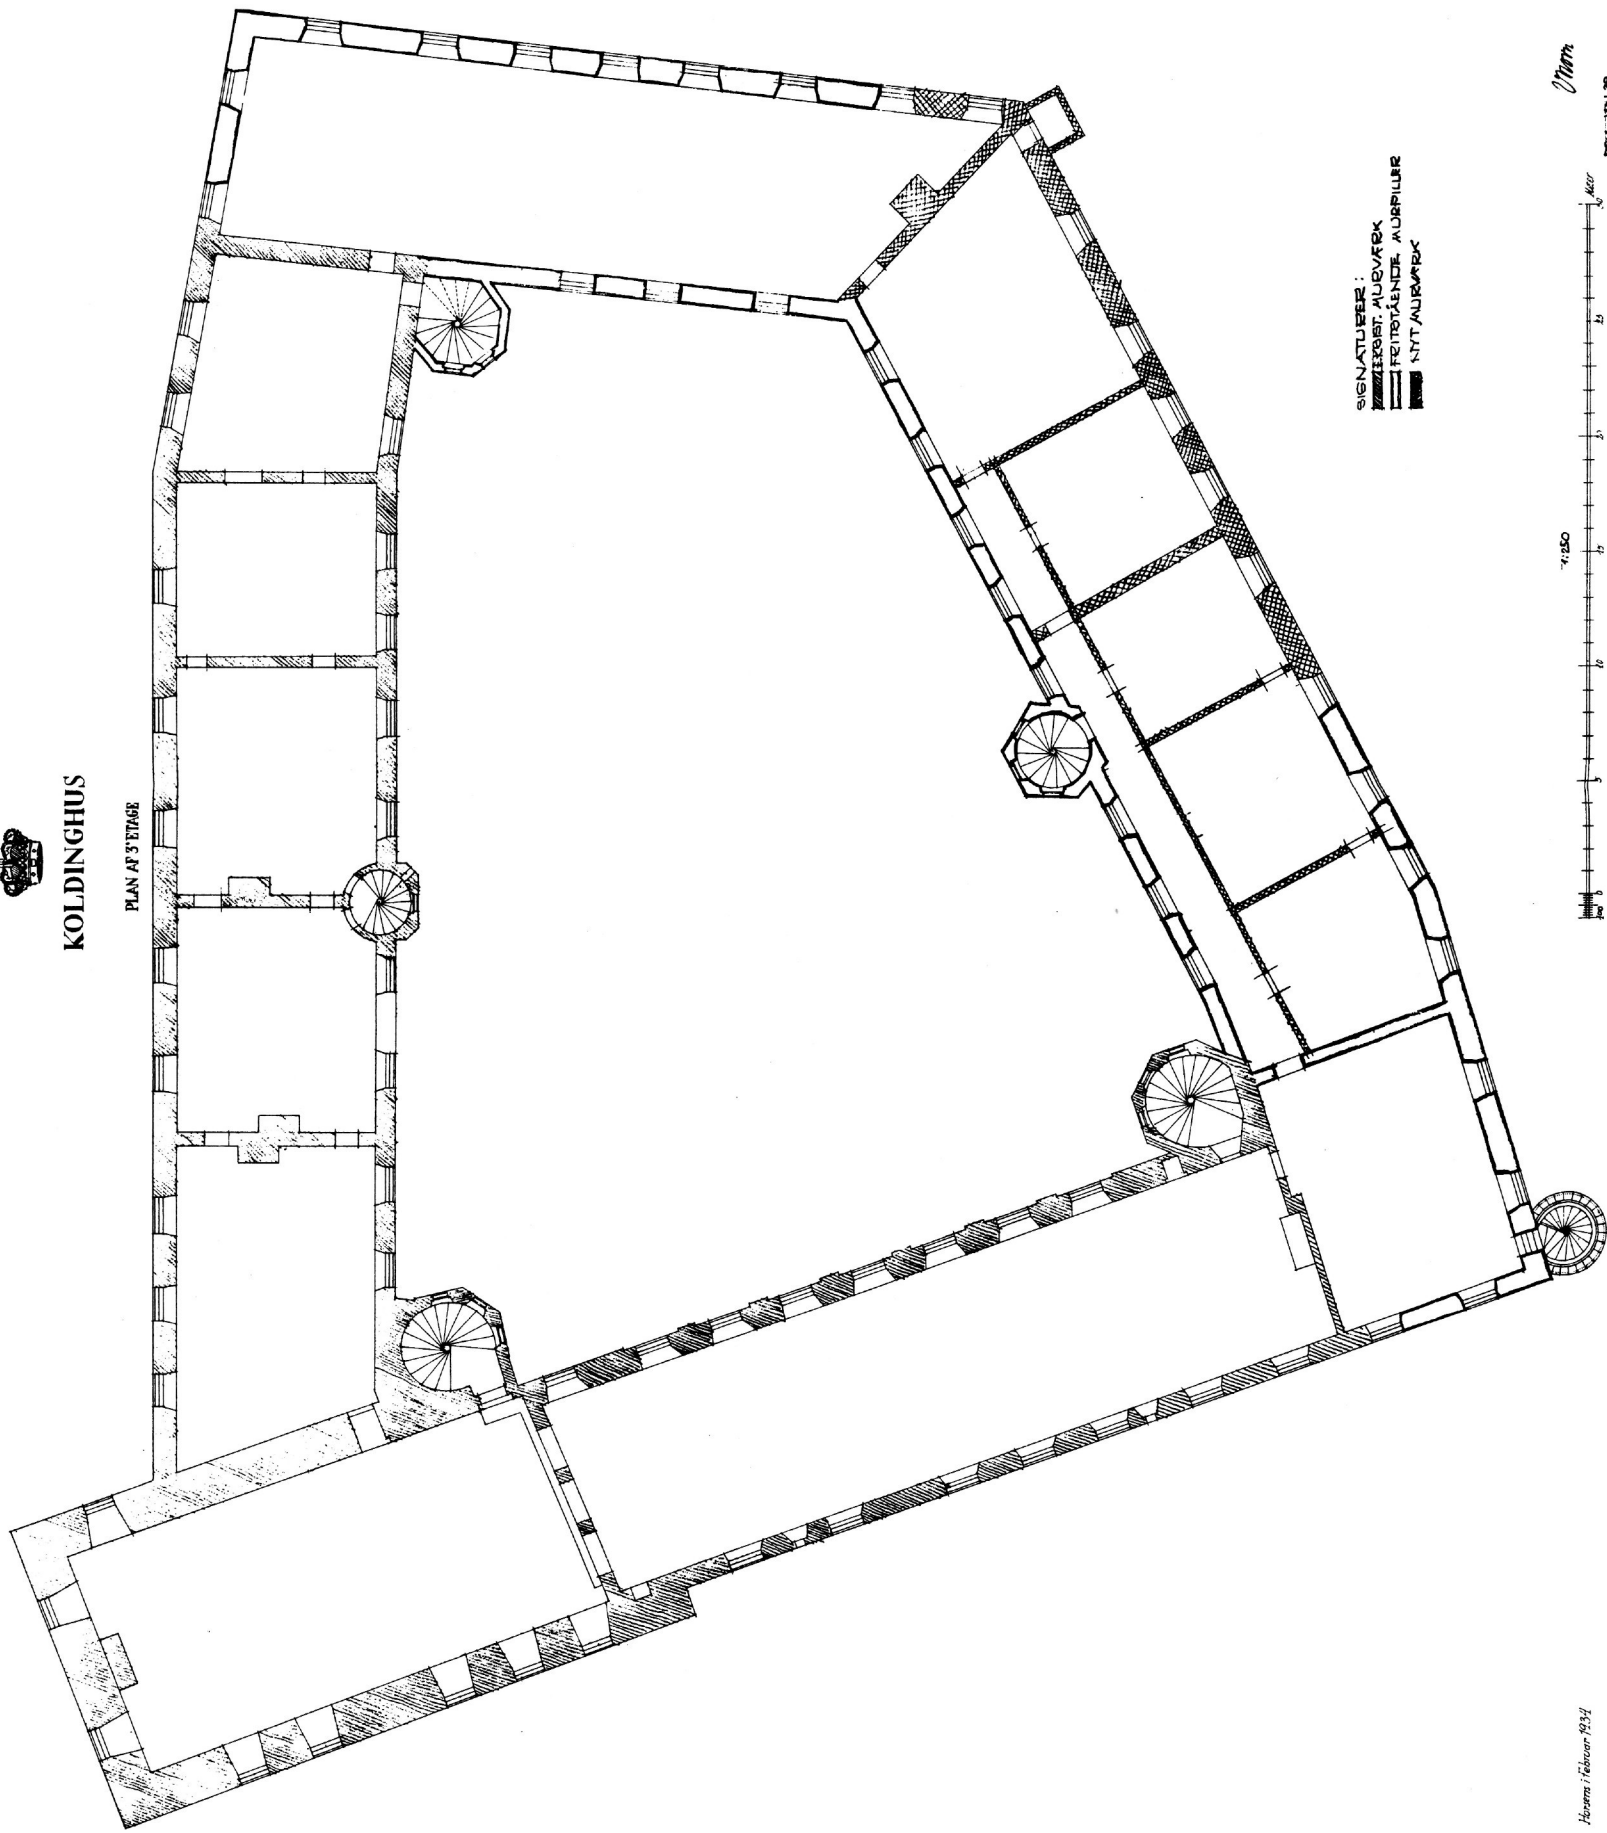
# KOLDINGHUS

PLAN AF 3. ETAGE

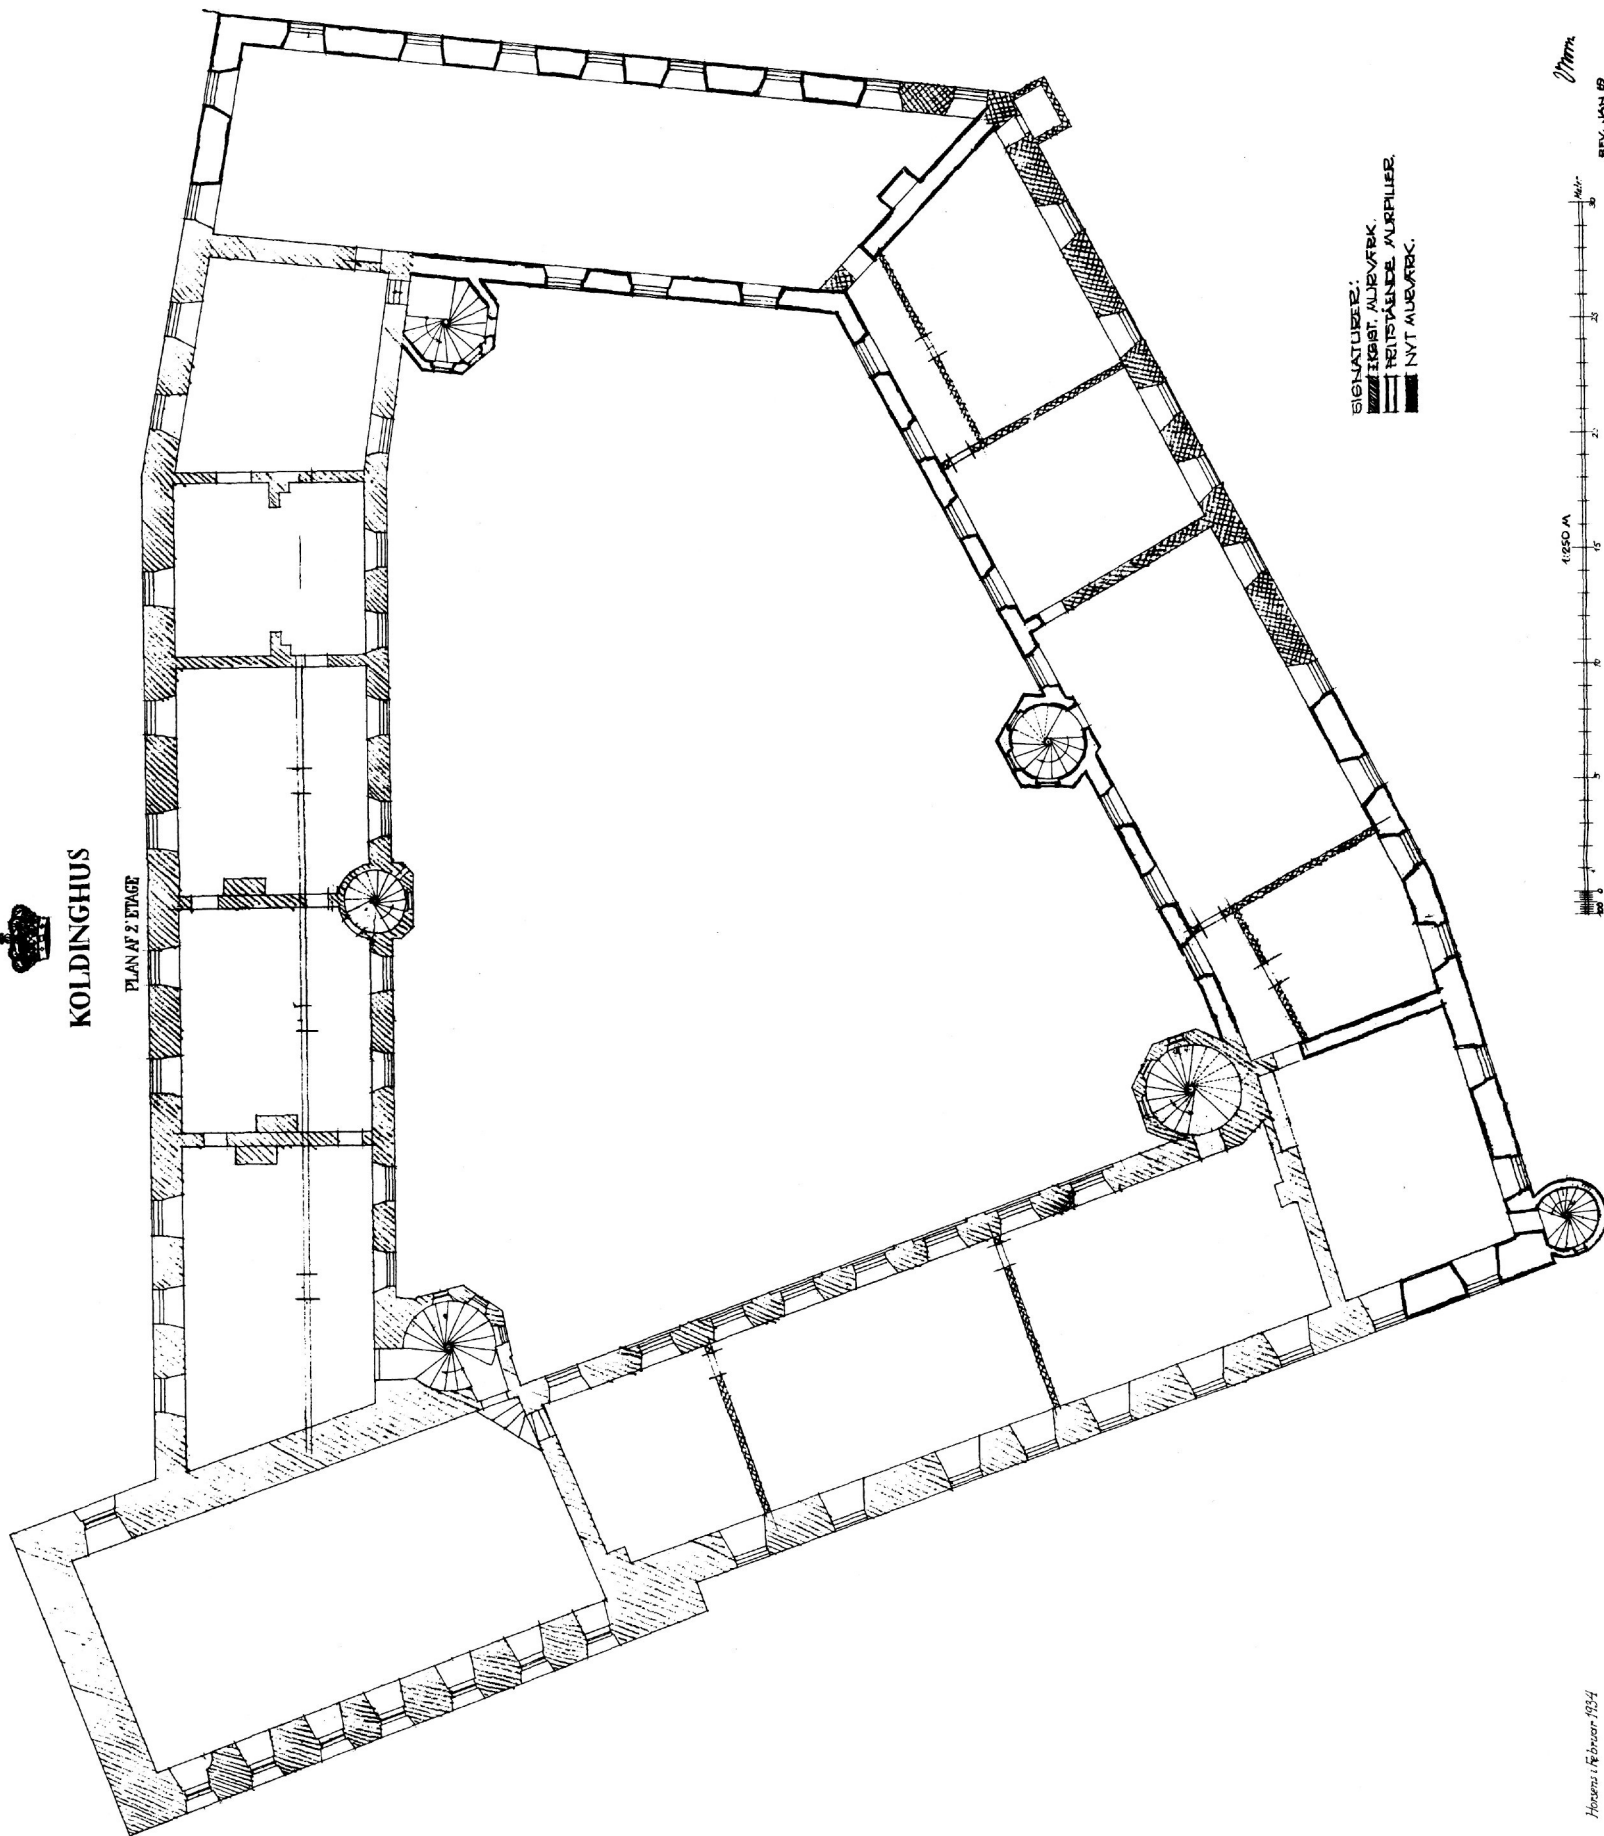
**KOLDINGHUS**

PLAN AF 2. ETAGE

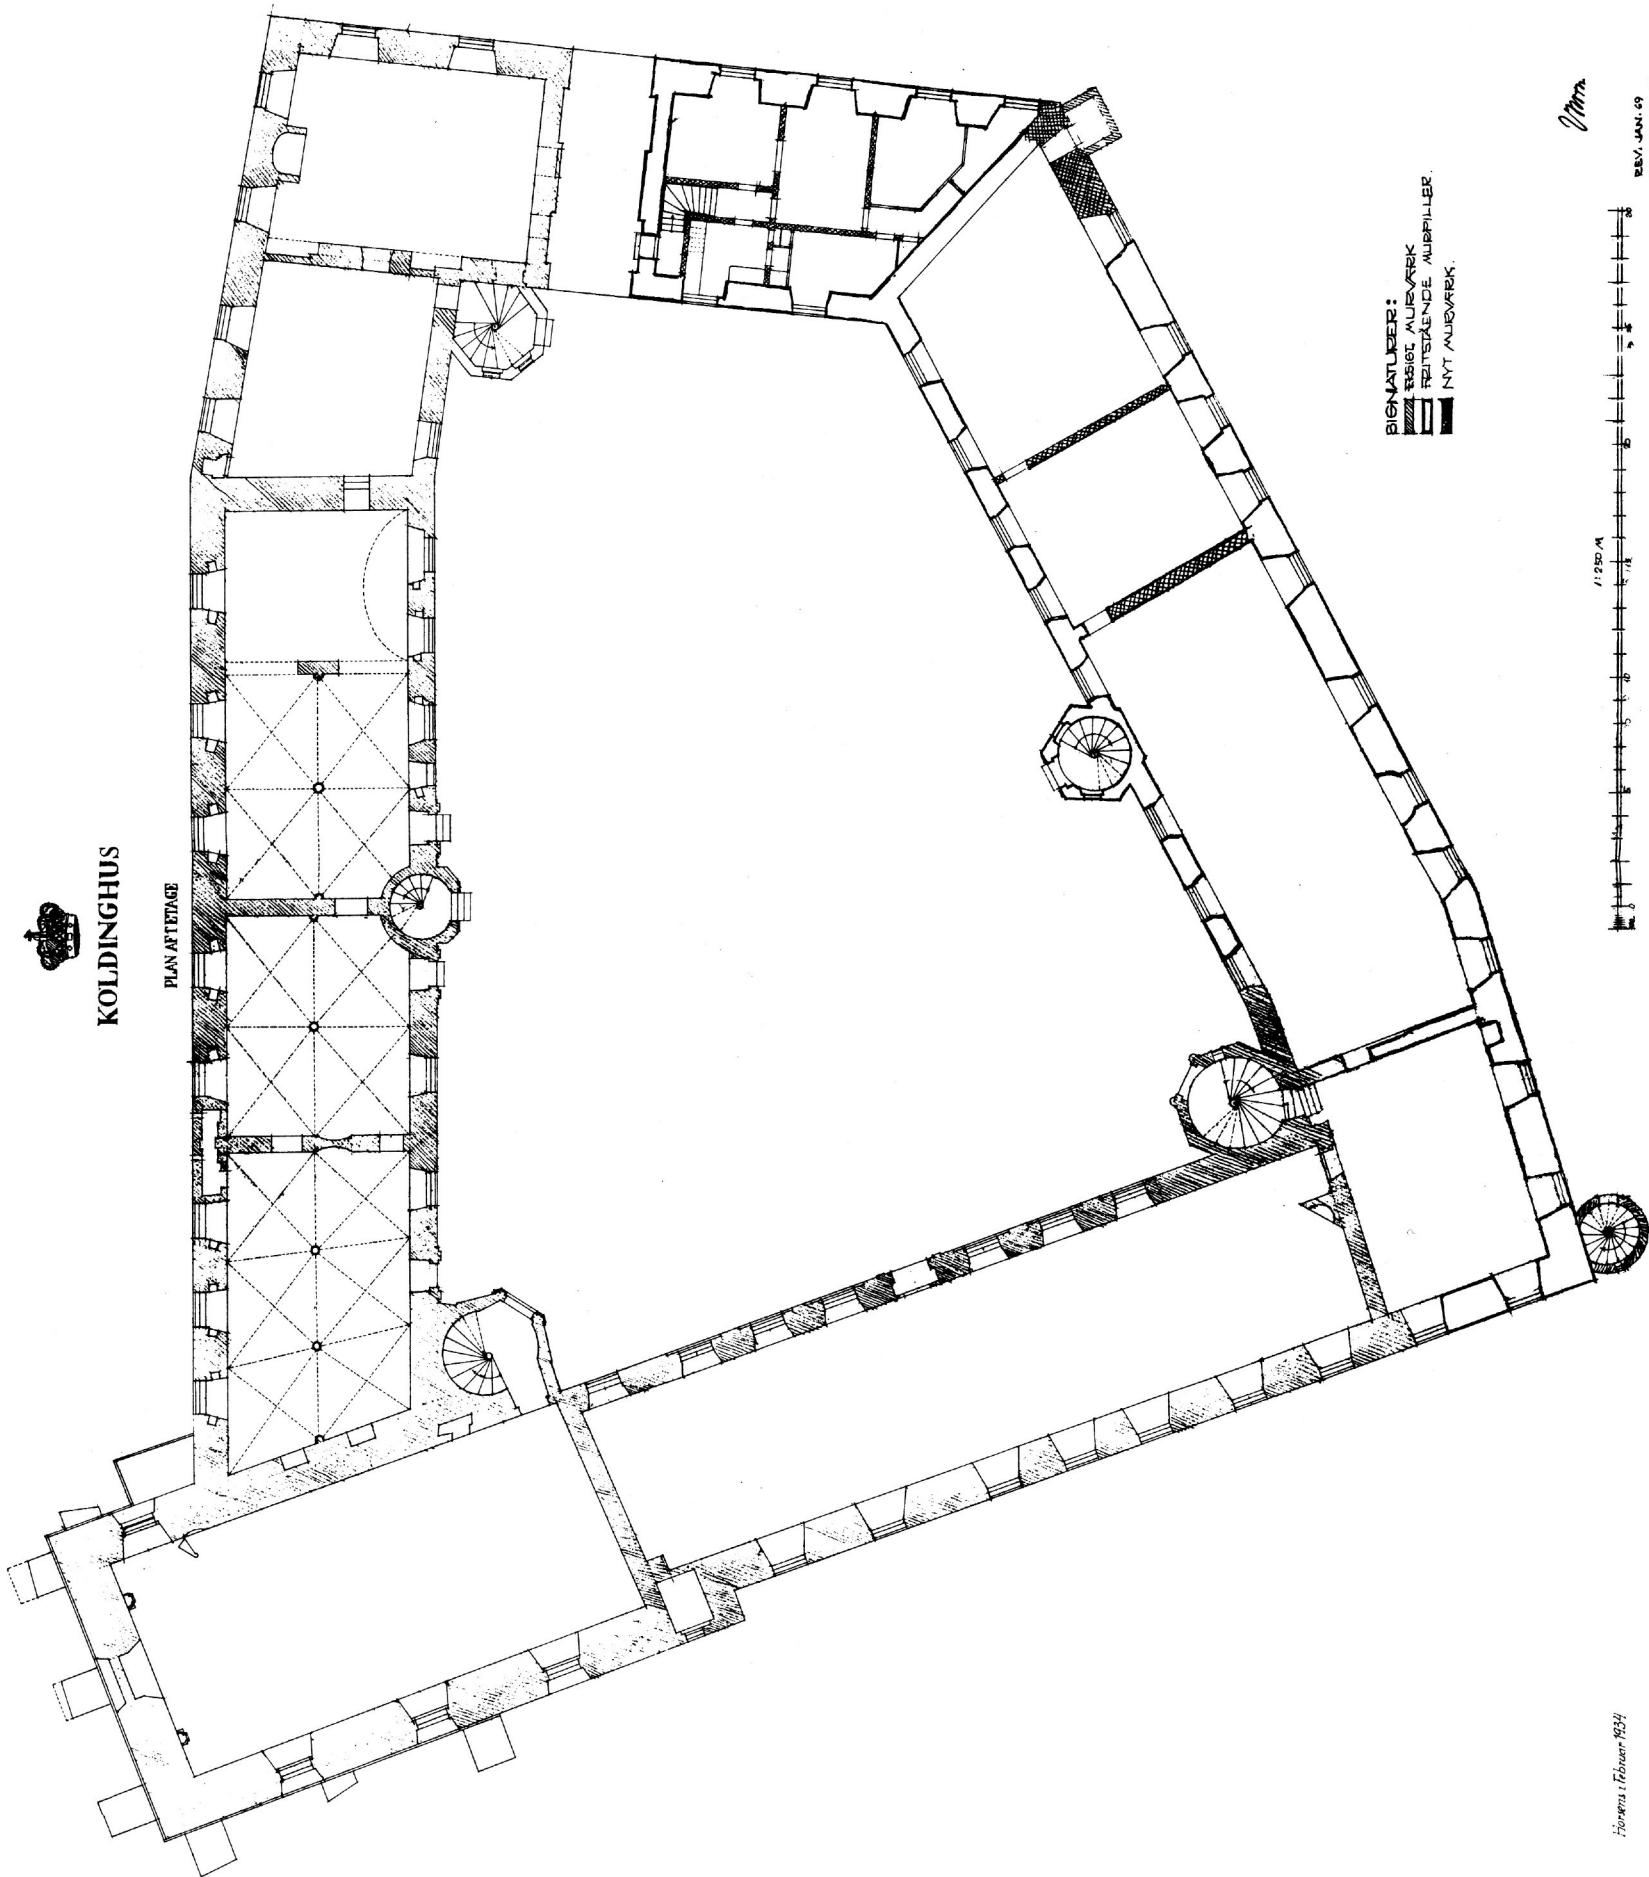
# KOLDINGHUS

PLAN AF TETAGE

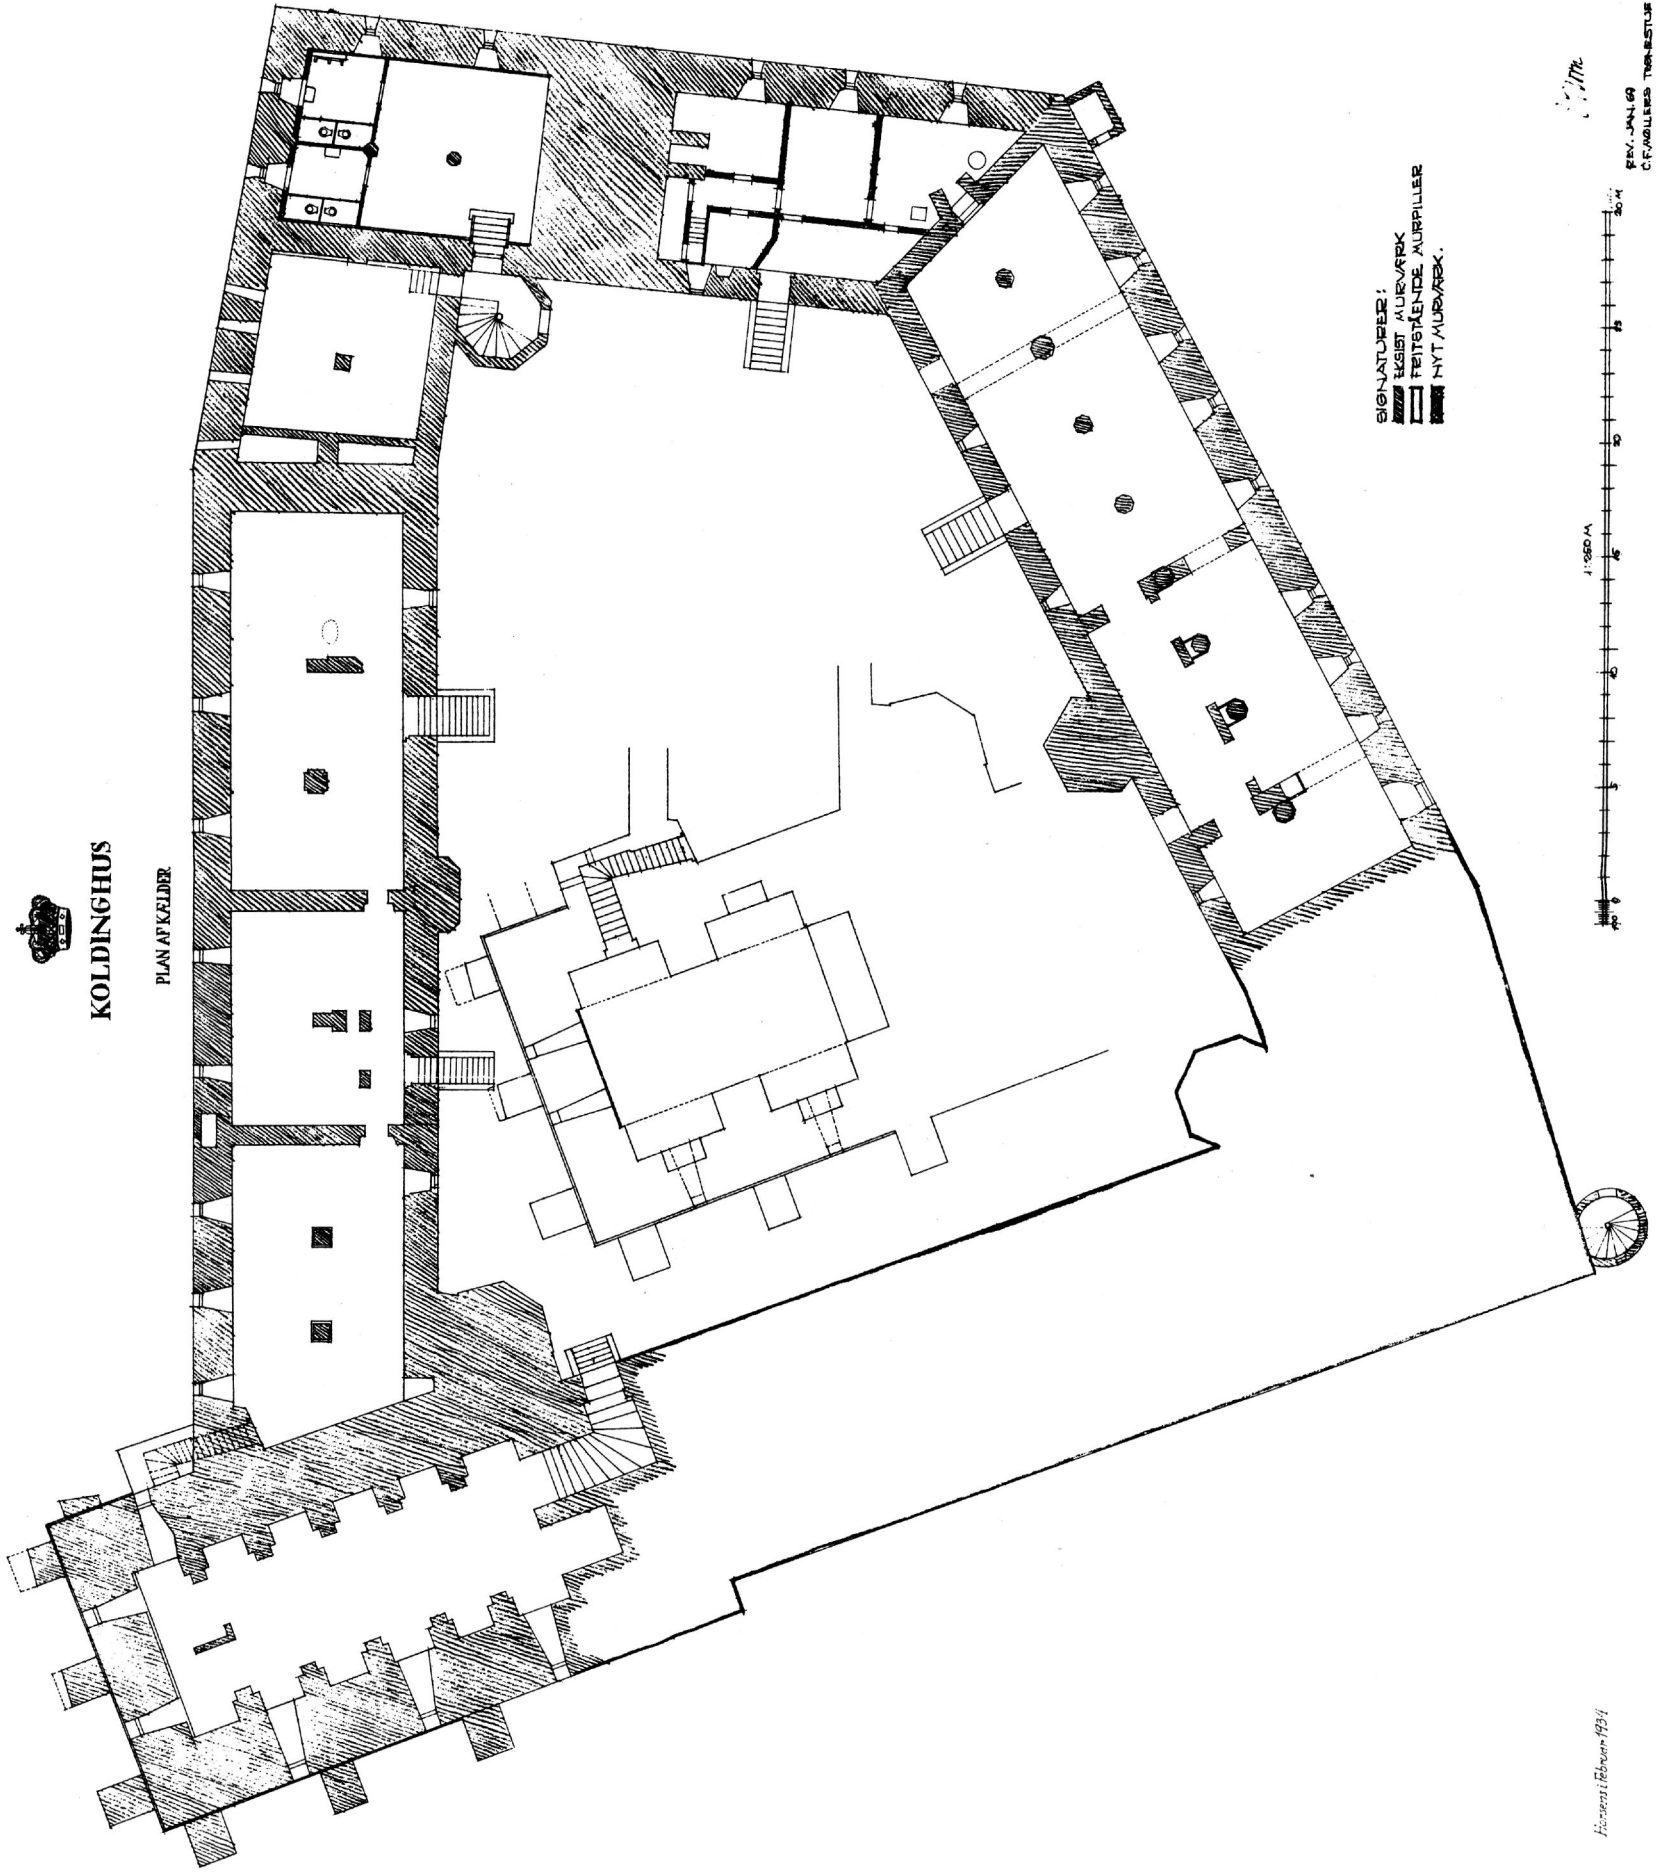
# KOLDINGHUS

PLAN AF KJELDER

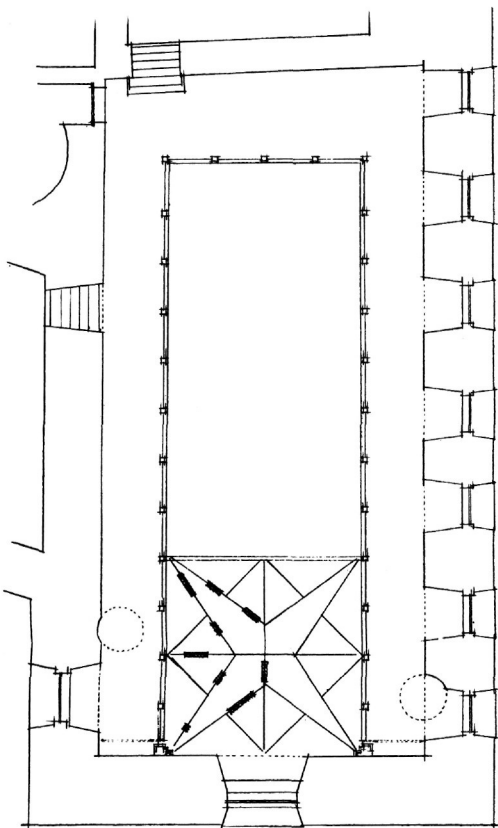
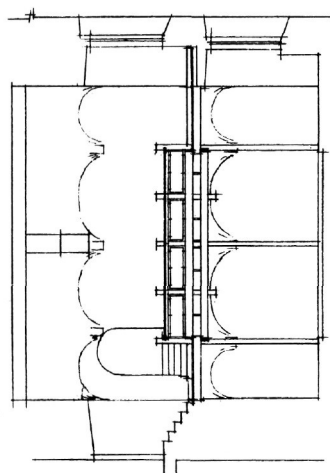
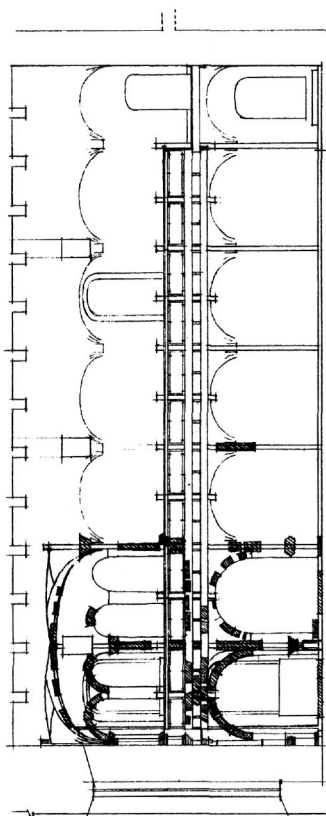
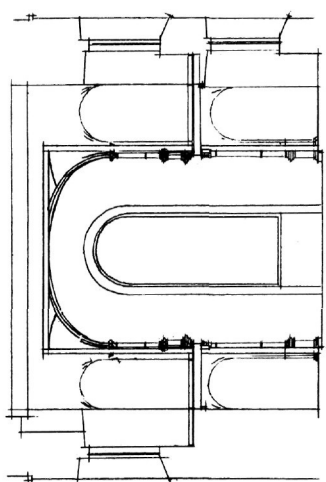
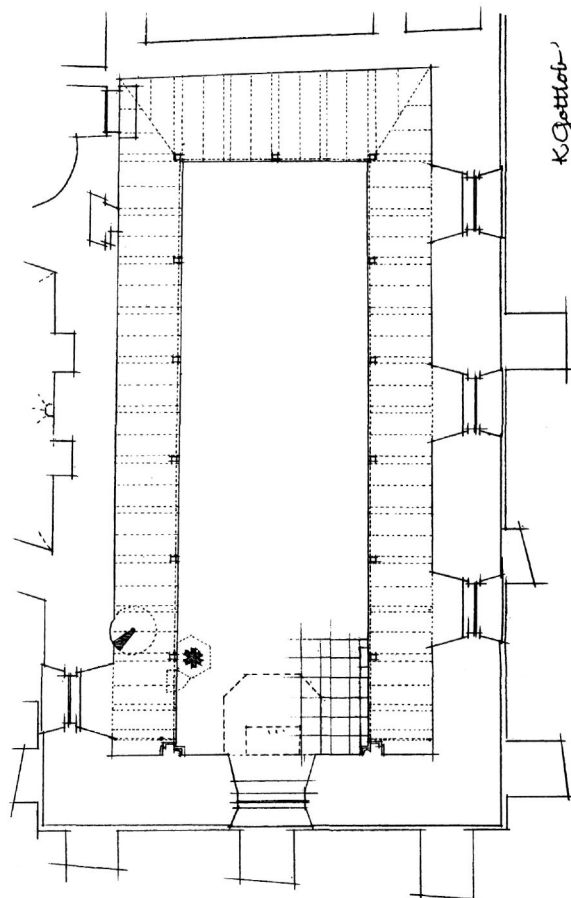
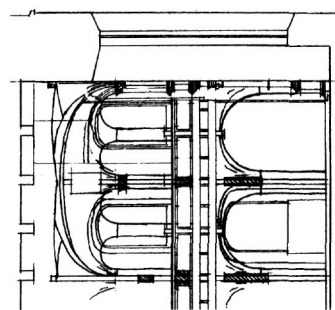
Kirken på Koldinghus  
Forslag til opsætning af løse  
stenstykker i hovedfag

Den gamle gengivelse af de 7 billedfelter, som har været i rummet, foreslås fotografisk forstørret og ophængt i snore ned fra loftet på den antagelig oprindelige plads.

Derimod må jernet, der holder stenen, males for at undgå rust og i farve, der afpasses efter anvendelsen, noget så det ses f. eks. loftribberne, andet så det ses mindst muligt.

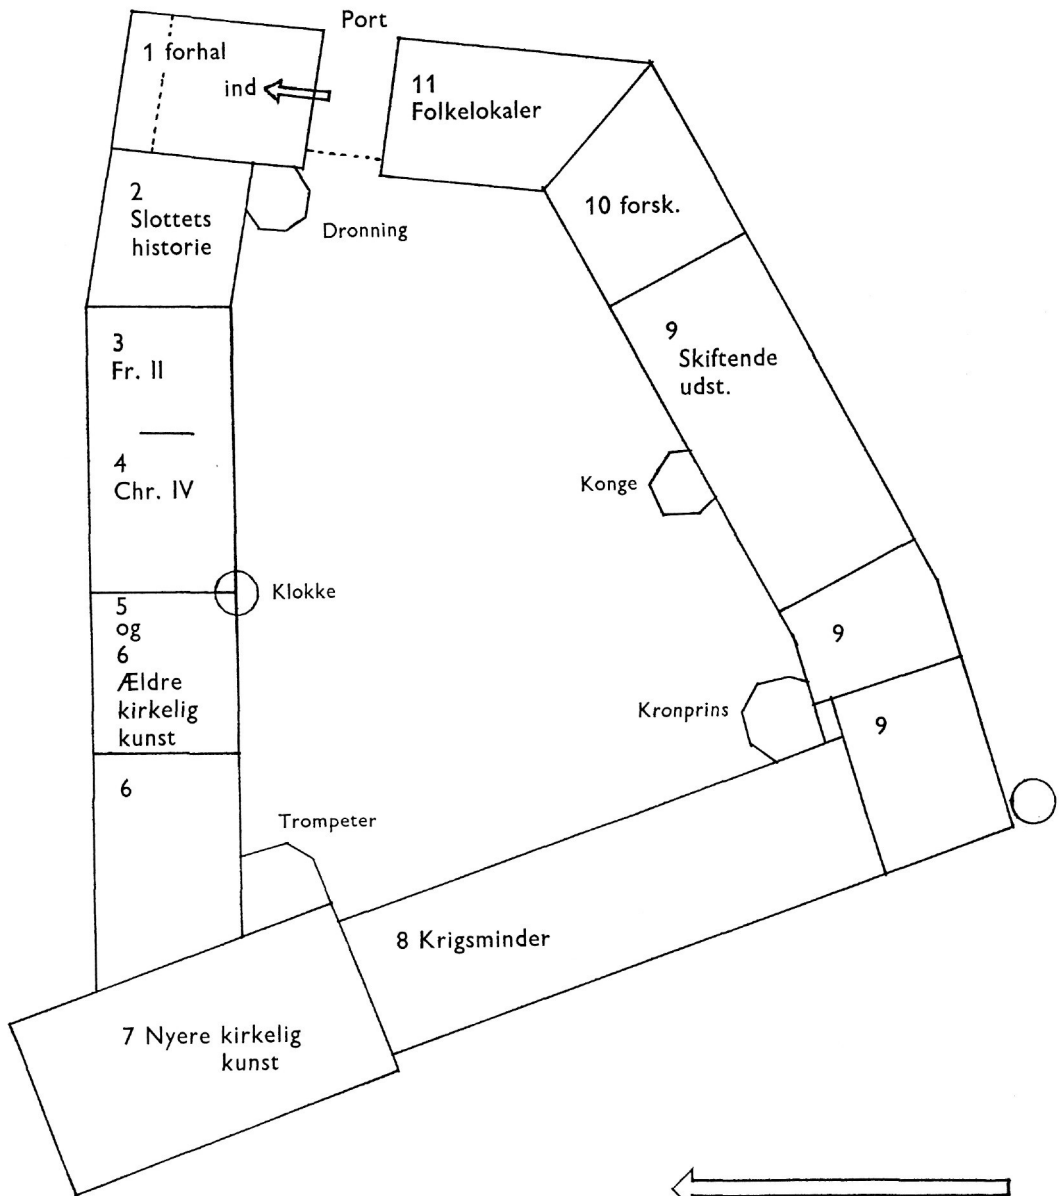
1. etage (stue)

I kælder: Magasiner  
restaurant, cafeteria,  
m. m. Toiletter

KOLDINGHUS. Disposition  
Mål 1:500  
Viggo Steen Møller  
Solsortvej 14, Kbhvn. F  
December 1968

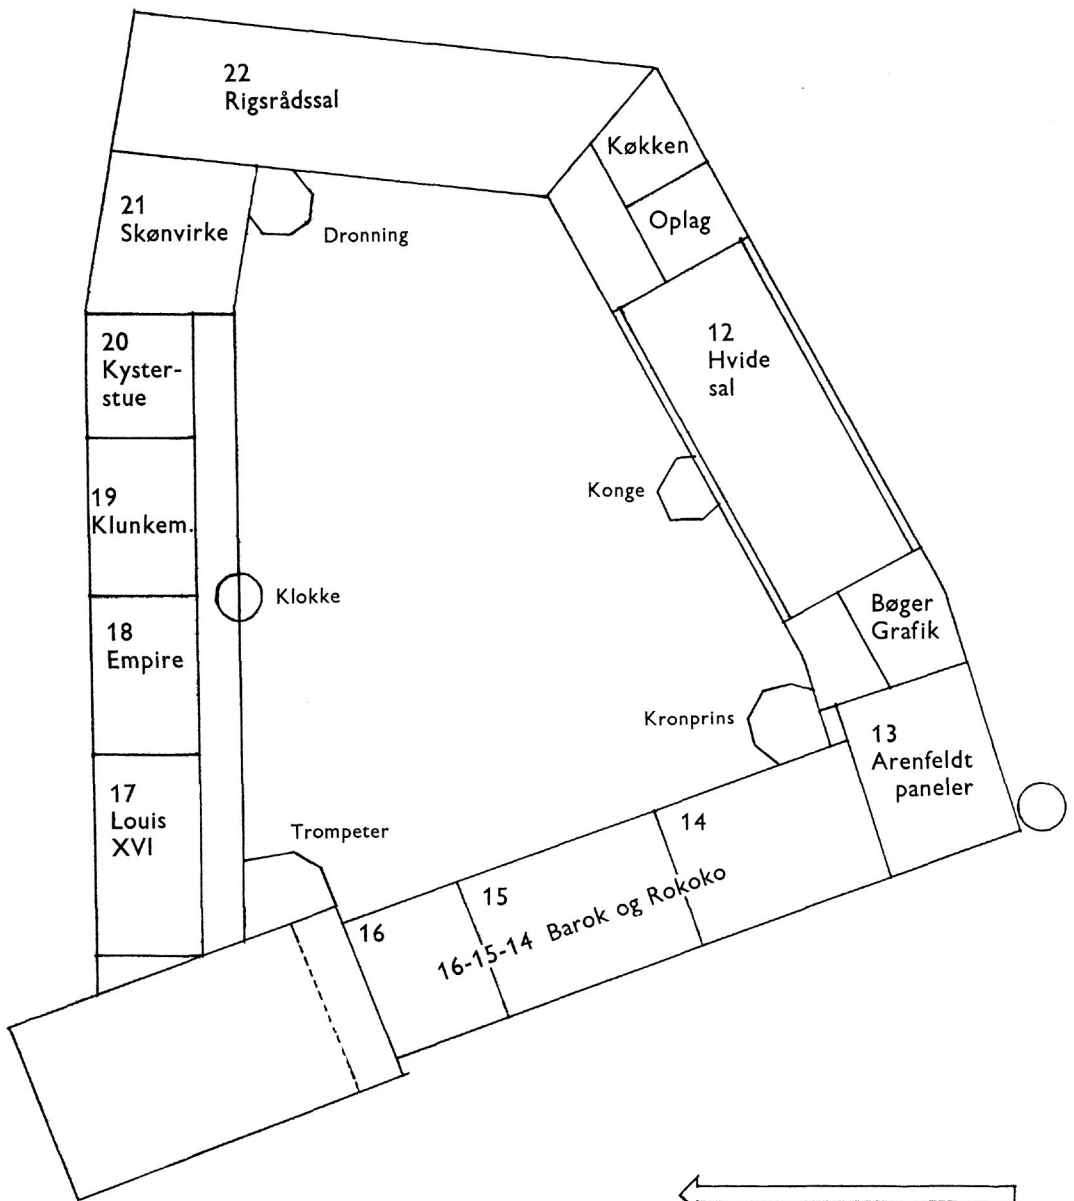
2. etage (1. sal)

KOLDINGHUS. Disposition  
Mål 1:500  
Viggo Steen Møller  
Solsortvej 14, Kbhvn. F  
December 1968

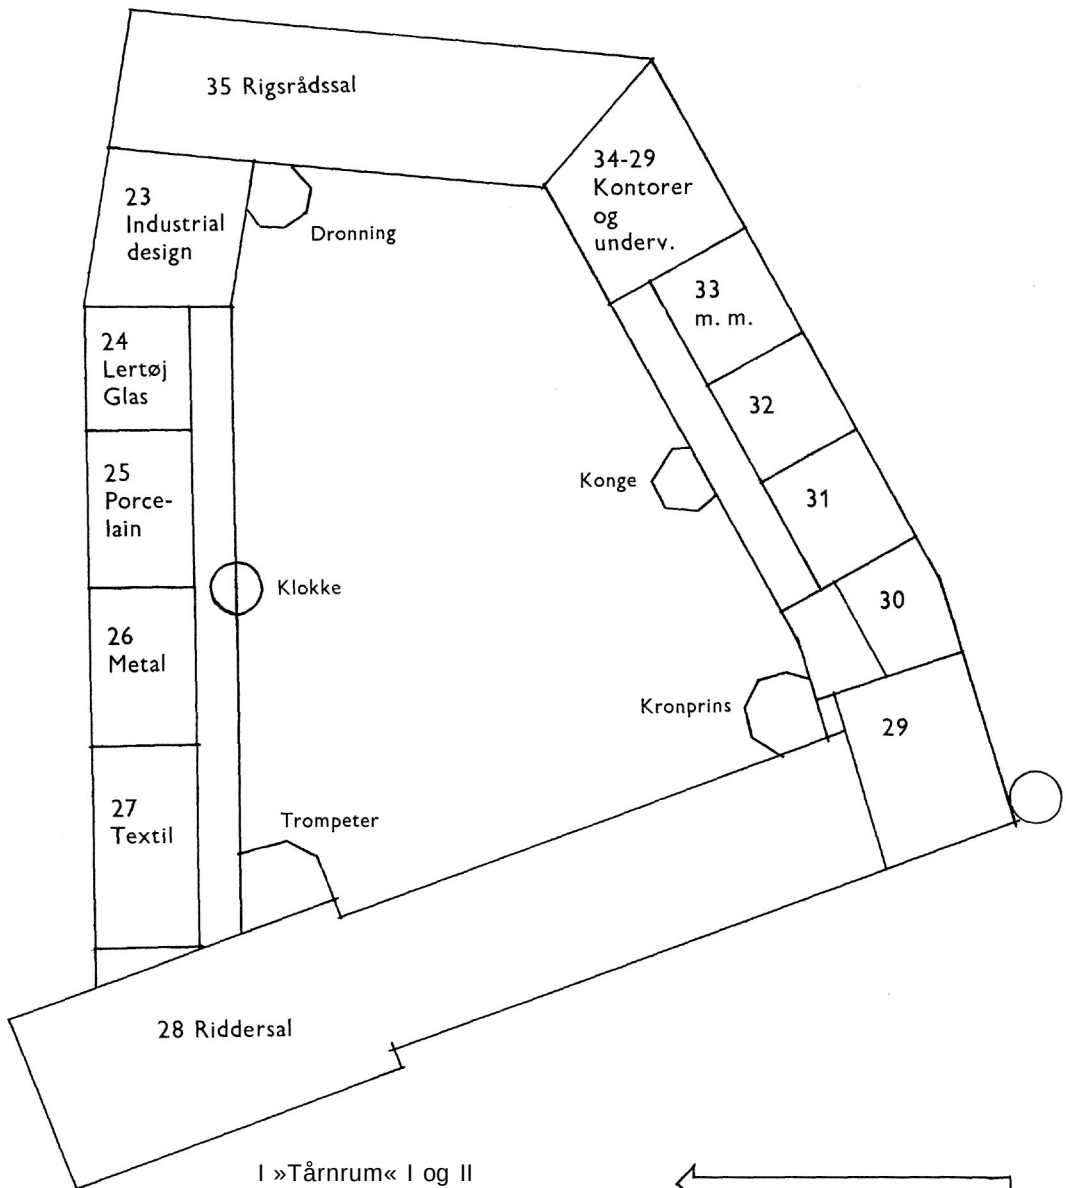
3. etage (2. sal)

I »Tårnrum« I og II  
nyere kirkelig kunst,  
hvis denne ikke anbrin-  
ges i kirken eller folke-  
kunst m. m. (evt. indv.  
trappe anlagt)
